CZ-20-0303

ZÁVĚREČNÁ ZPRÁVA

**o odborném zjišťování příčin letecké nehody
letounu GROB G 115
poznávací značky OK-GRB,
na LKBE, dne 25. 6. 2020**

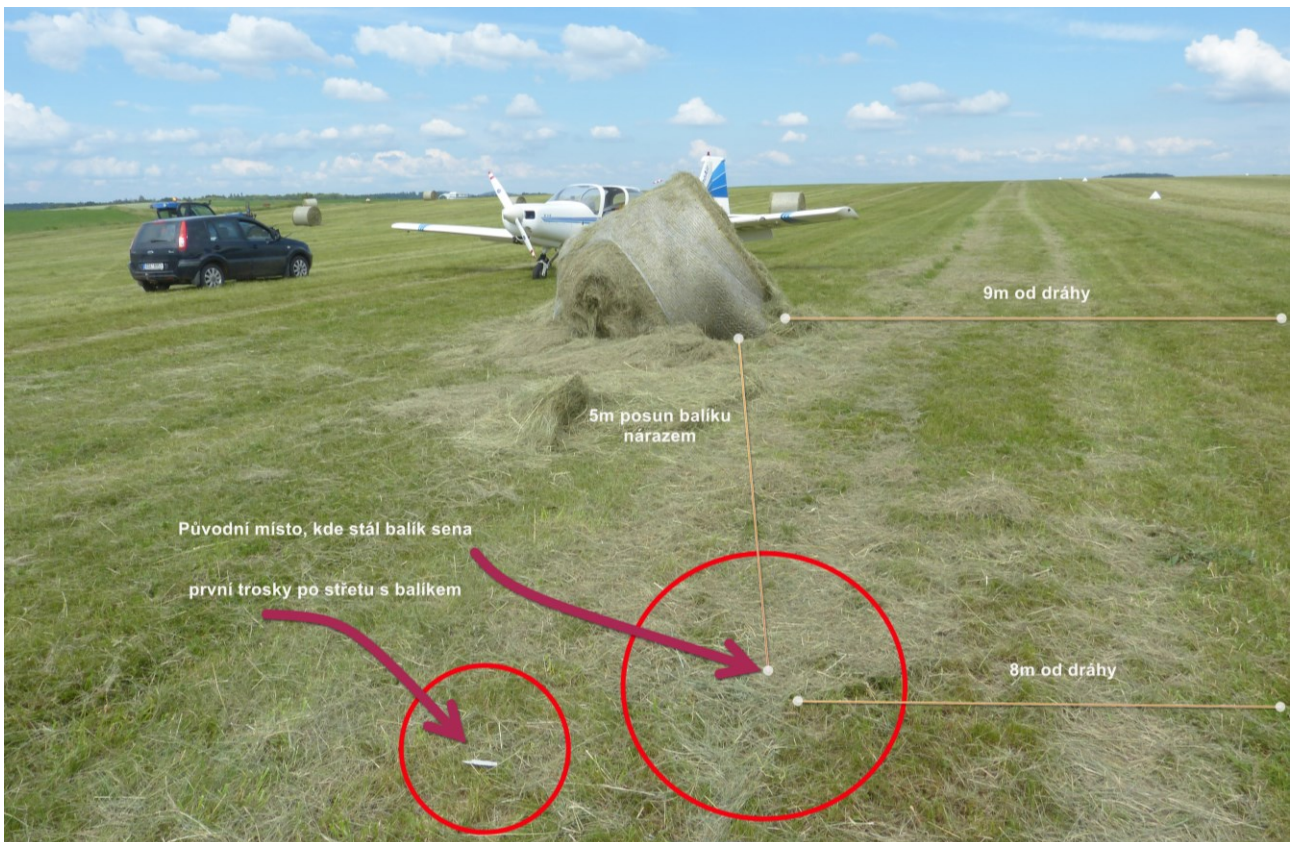
K letecké nehodě došlo na místě 8 m vlevo od podélného okraje RWY 06 a cca 200 m od prahu RWY 06 na travnaté posečené ploše pásu RWY 06.

Obrázek č. 2 Místo letecké nehody a jeho poloha vůči RWY 06.

V prostoru letiště probíhal sběr sena, jeho balíkování a postupný odvoz. V pásu RWY 06 se nacházely překážky – neodstraněné balíky sena, přičemž nejbližší balík sena se nacházel cca 8 m vlevo od podélného okraje RWY 06. V poznámce předběžné automatické informace LKBE bylo uvedeno provádění zemědělských prací a výskyt zemědělských strojů.
