CZ-20-0315

ZÁVĚREČNÁ ZPRÁVA

**o odborném zjišťování příčin letecké nehody
kluzáku L 13 A Blaník
poznávací značky OK-9722,
u obce Rousměrov ze dne 28. 6. 2020**

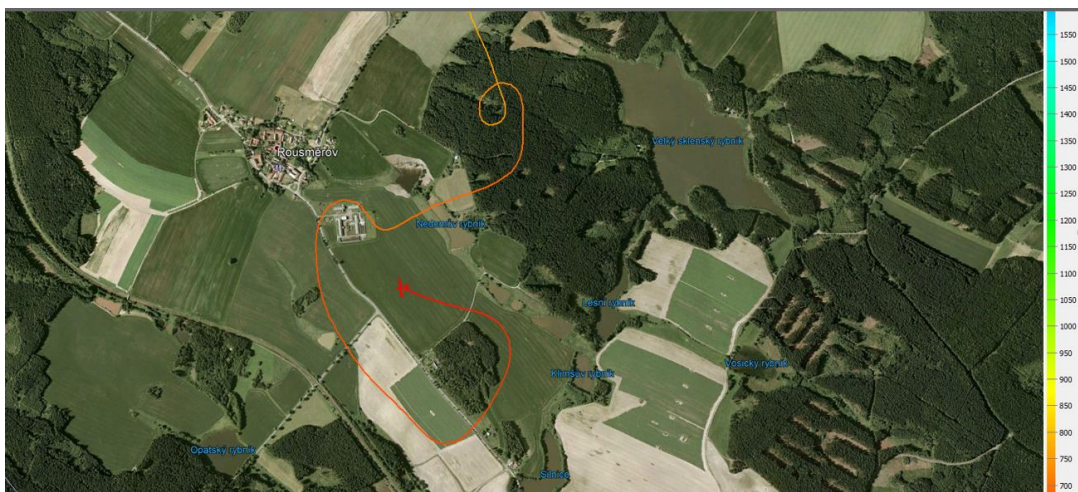
Ve výšce cca 120 m AGL zahájil manévr přistání na pole podél komunikace č. 37 mezi obcemi Rousměrov a Sklené nad Oslavou. Třetí okruhovou zatáčku začal točit v cca 86 m AGL. Finální přiblížení kurzem 288° prováděl z výšky cca 30 m AGL při rychlosti cca 106 km·h⁻¹, kterou před dosednutím do vysokého obilí snížil na 88 km·h⁻¹. Dosednutí pilot hodnotil slovy: *"Dosednutí proběhlo na nízké rychlosti v horizontální poloze letadla. Nedošlo k zachycení křídla o porost ani k hodinám, dosednutí hlavního podvozku bylo také plynulé."*

Obrázek č. 1 – Zákres úseku trajektorie letu kluzáku v době od 13:14:50 do přistání.

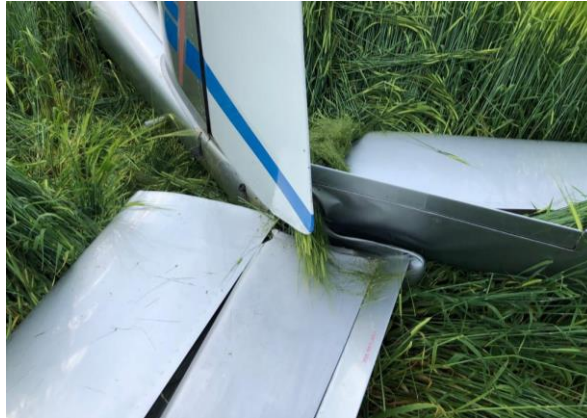
Kluzák byl poškozen nárazem vodorovné ocasní plochy do vysokého porostu obilí v průběhu přistání. Vodorovná ocasní plocha je zničená, na zadní koncové části trupu bylo zjištěno poškození velkého rozsahu v oblasti přepážek č. 15 a zadní odklopné části.

Obrázek č. 2 Poškození VOP a koncové části trupu kluzáku L 13 A Blaník po přistání do terénu.

Příčinou letecké nehody byl náraz vodorovné ocasní plochy do vysokého porostu obilí v průběhu přistání do terénu.

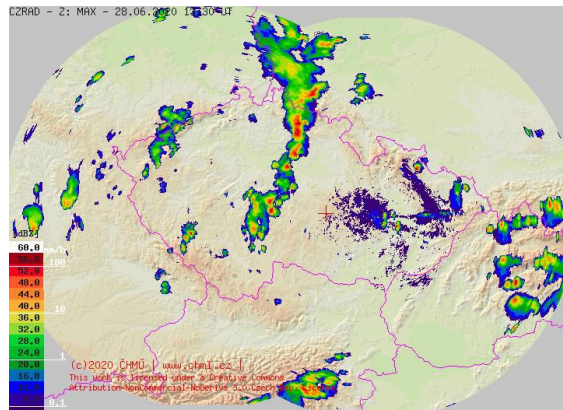
Obrázek č. 3 Radarový snímek z 28. 6. 2020 (13:30 UTC). Červeným křížem je vyznačeno místo přistání kluzáku.

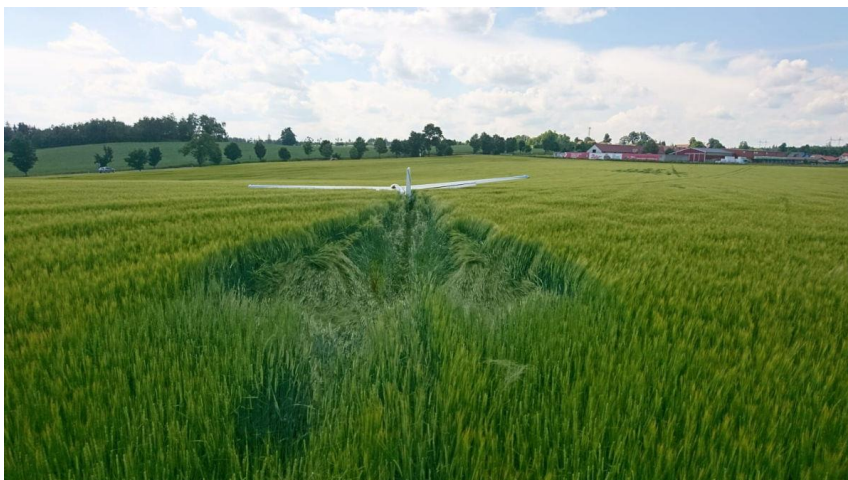
K letecké nehodě došlo na poli s vysokým porostem ječmene, v prostoru podél komunikace č. 37 mezi obcemi Rousměrov a Sklené nad Oslavou. Nadmořská výška místa letecké nehody byla 560 m. Poškození kluzáku jsou detailně popsána v nálezovém listu vypracovaném opravárenskou organizací.

Obrázek č. 4 Kluzák L 13 A Blaník poznávací značky OK-9722 po přistání do terénu.
